## アスベスト含有調査業務

## 成 果 報 告 書

一般財団法人 関西環境管理技術センター

対象施設：東大阪市東部仮設庁舎

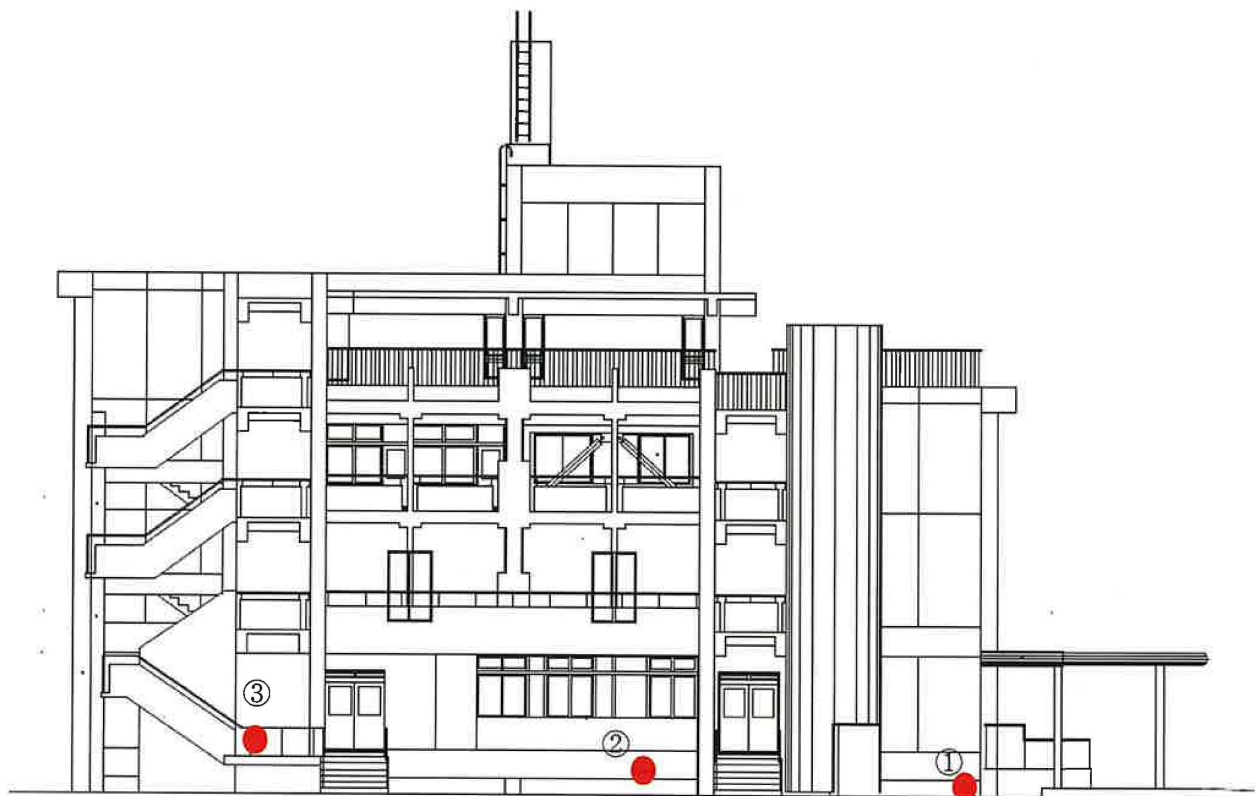
試料採取位置図（東面）

| 採取箇所 | フロア(階) | 石綿の有無 |
|---|---|---|
| 東面外壁 | 1F①～③ | 無 |

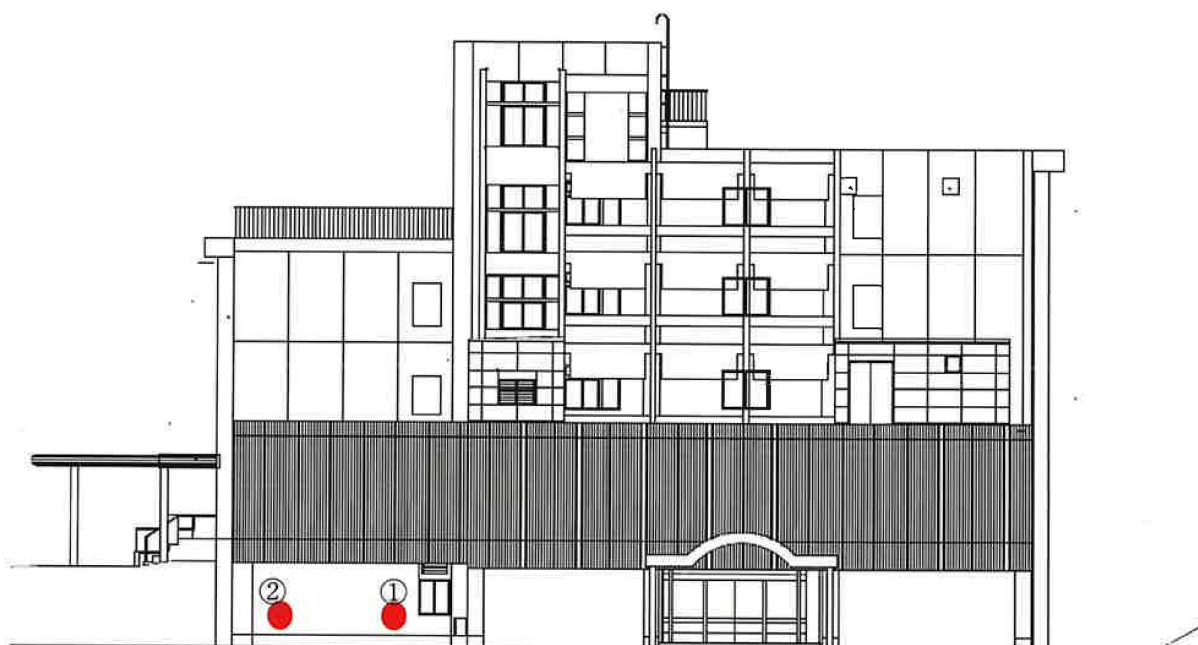
試料採取位置図（西面）

| 採取箇所 | フロア(階) | 石綿の有無 |
|---|---|---|
| 西面外壁 | 1F①～②、RF③ | 無 |

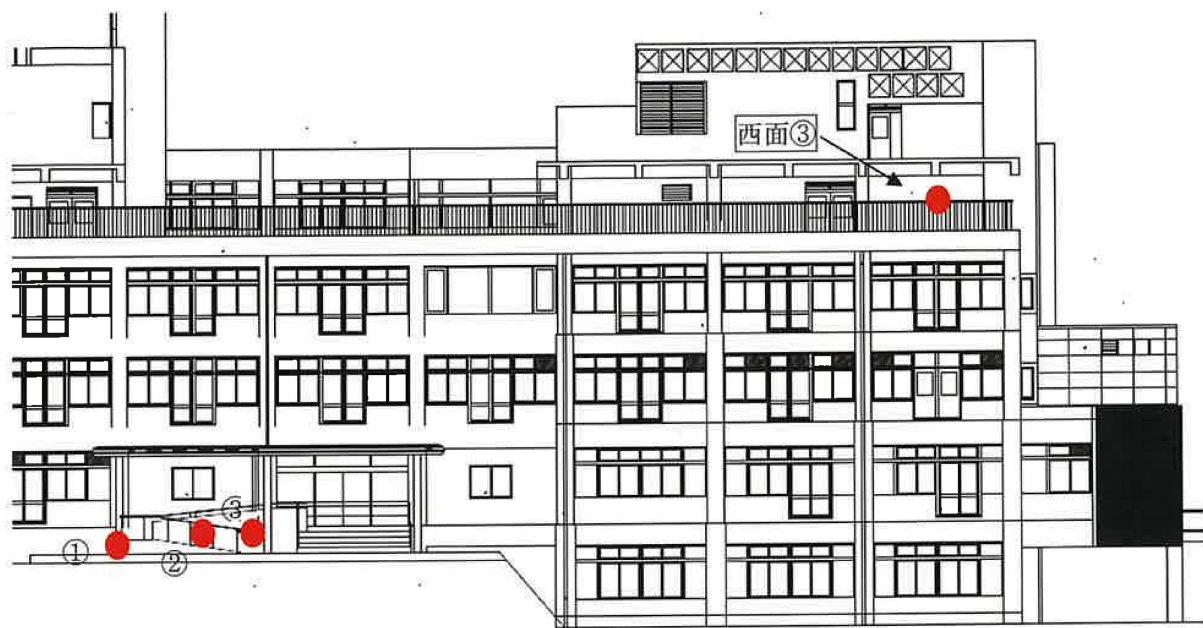
試料採取位置図（北面）

| 採取箇所 | フロア(階) | 石綿の有無 |
|---|---|---|
| 北面外壁 | 1F①～③ | 無 |

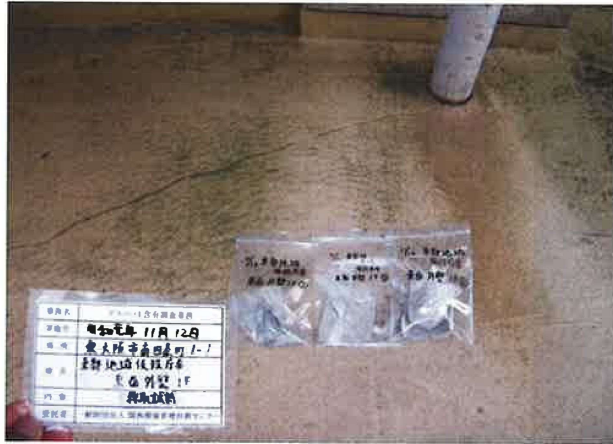
| 測定箇所 | 東面外壁①～③ |

| 内 容 | 試料写真 |

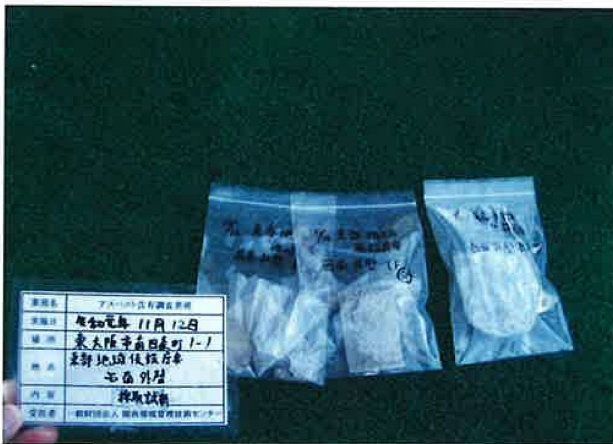
| 測定箇所 | 西面外壁①～③ |

| 内 容 | 試料写真 |

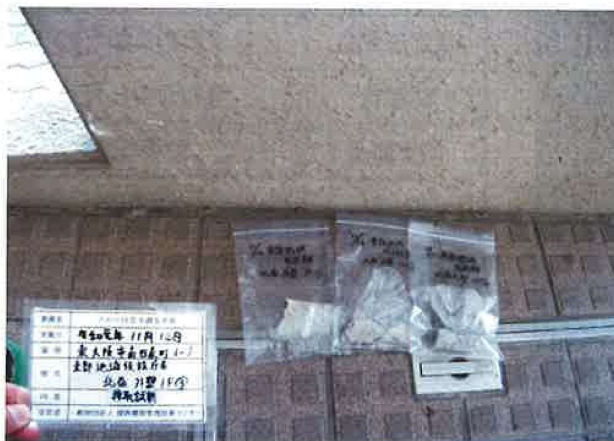
| 測定箇所 | 北面外壁①～③ |

| 内 容 | 試料写真 |
