【令和6年度】

## 重要文化財

# 旧鴻池新田会所本屋ほか3棟 保存修理工事

# 旧鴻池新田会所本屋ほか3棟保存修理工事について

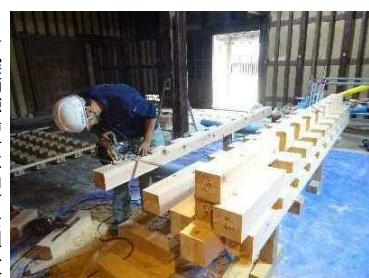
⑱米蔵補強格子加工中

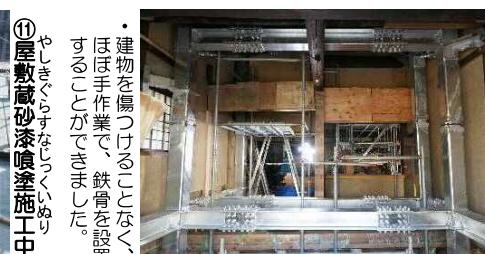
⑲鐵骨建て方完了
