# 高井田中一丁目地区市有地の土壌汚染に関する地質調査等業務

## 報告書

令和6年9月

調査実施者：日本環境分析センター株式会社

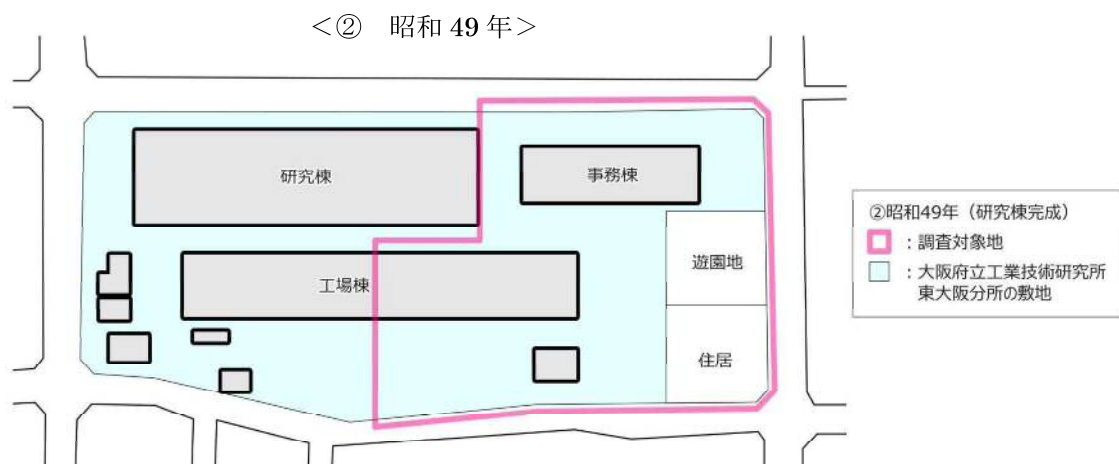
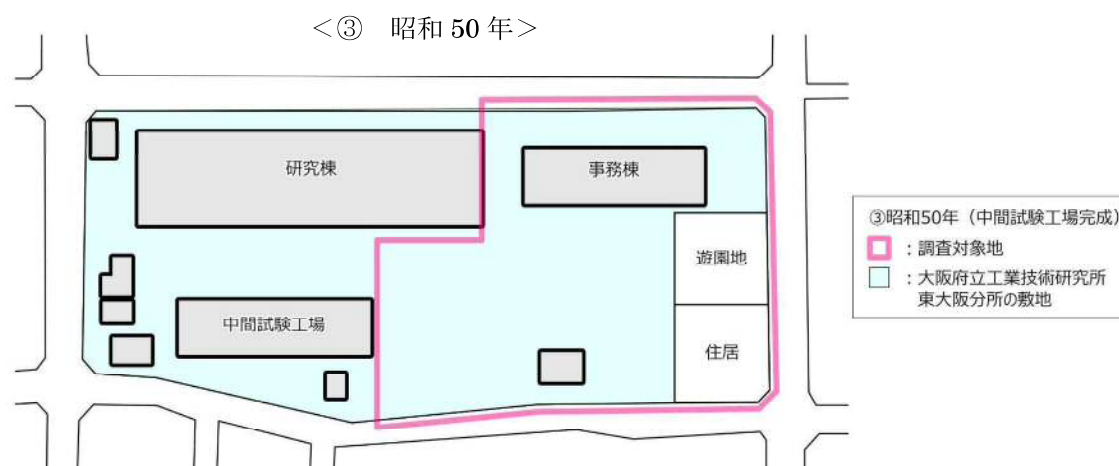
図2.1 (1) 建物配置の変遷（工事図面等を基に作図）

昭和39年に移管された大阪府立工業奨励館東大阪分館は金属加工課、商品試験課、加工技術課等が設置されていた。昭和49年に火災で一部建物を焼失後、研究棟、中間試験工場を竣工し、メッキ研究室、プラスチック材料研究室などを新設している。業務内容としては金属製品の物性試験及び塗装、メッキ及び排水、プラスチック材料の研究等が行なわれていた。

土地利用履歴を表 2.1 に、図 2.1 に建物配置の変遷を示す。

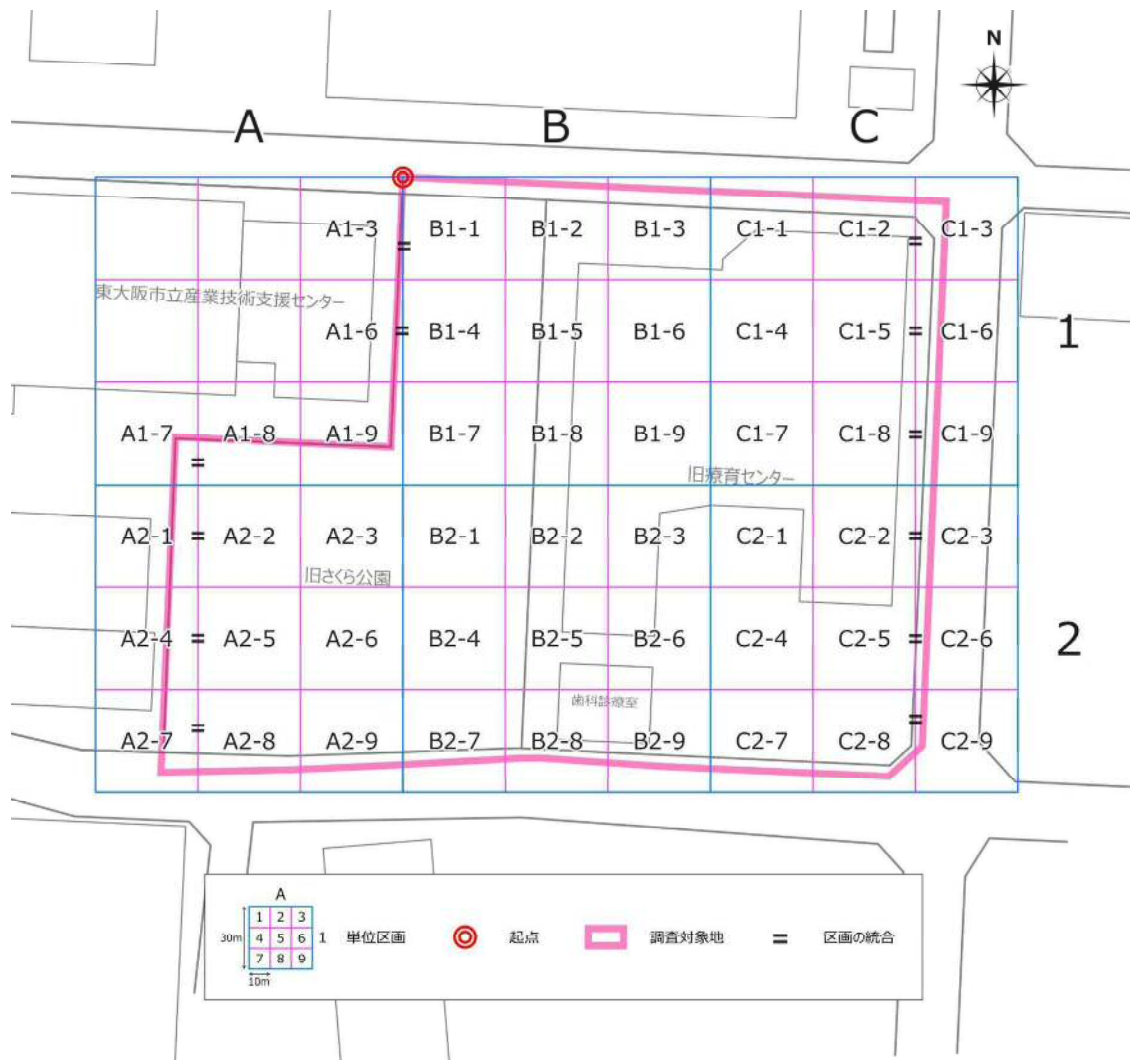
図 5.1 単位区画の設定

対象地の最北端（真北）を起点として、東西方向及び南北方向に10m間隔で引いた線にて対象地を単位区画に区分した。隣接する区画の合計面積が130m<sup>2</sup>を超えず、かつ区画線が20mを超えない複数の区画は、1つの区画に統合した。このような設定により区画設定を行った結果、単位区画は計38区画となった。
