【令和6年度】

## 重要文化財

# 旧鴻池新田会所本屋ほか3棟 保存修理工事

# 旧鴻池新田会所本屋ほか3棟保存修理工事について

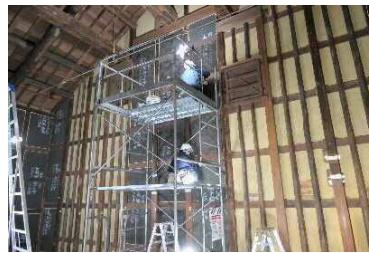
⑬米蔵合板上中塗状況

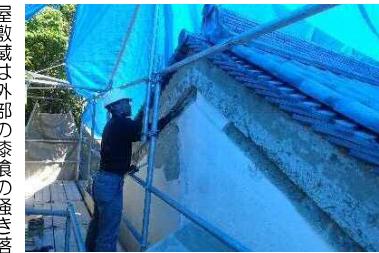
⑭米蔵合板上中塗完了

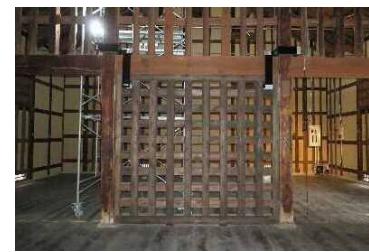
㉑鐵骨建て方完了

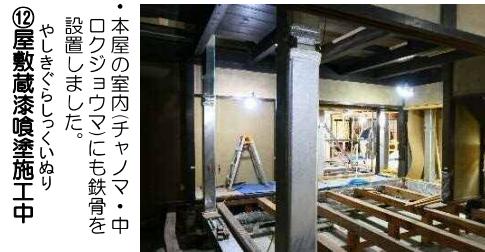
㉒鐵骨建て方完了

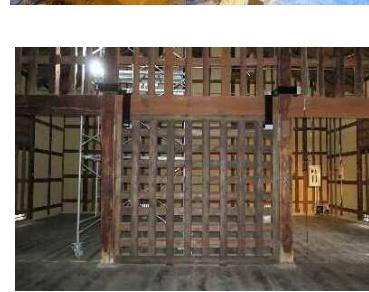
㉓鐵骨建て方完了
